Relação de Projetos da Agência Executiva Metropolitana
Canteiro Lateral da Avenida Camboa bairro Camboa

São Luís –MA

SITUAÇÃO ATUAL DA ÁREA E PROPOSTA DE URBANIZAÇÃO

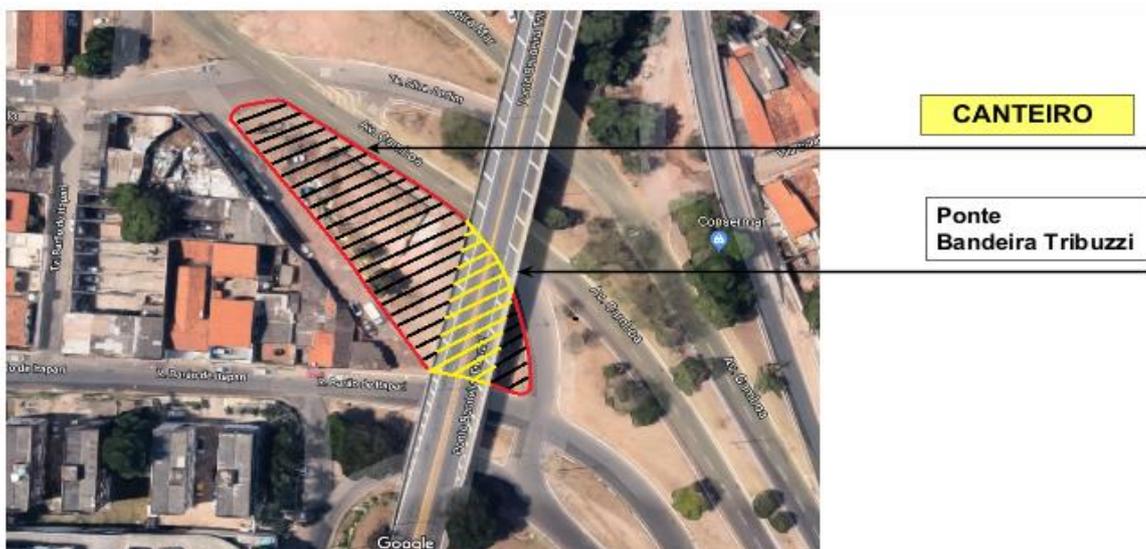
Atualmente, o canteiro encontra-se abandonado, sem manutenção, pavimentação, arborização adequada e servindo para descarte de lixo. Nota-se também ausência de boa parte do meio fio, o que torna o espaço sem delimitações entre o passeio (área que serviria para circulação de pedestres) e as vias públicas existentes em seu entorno.

A área apresenta diversos problemas que dificultam o uso deste espaço no contexto urbano local. A falta de um projeto urbanístico e de conservação gera a utilização irregular do canteiro, que está sendo ocupado por veículos, transformando-o em estacionamento.

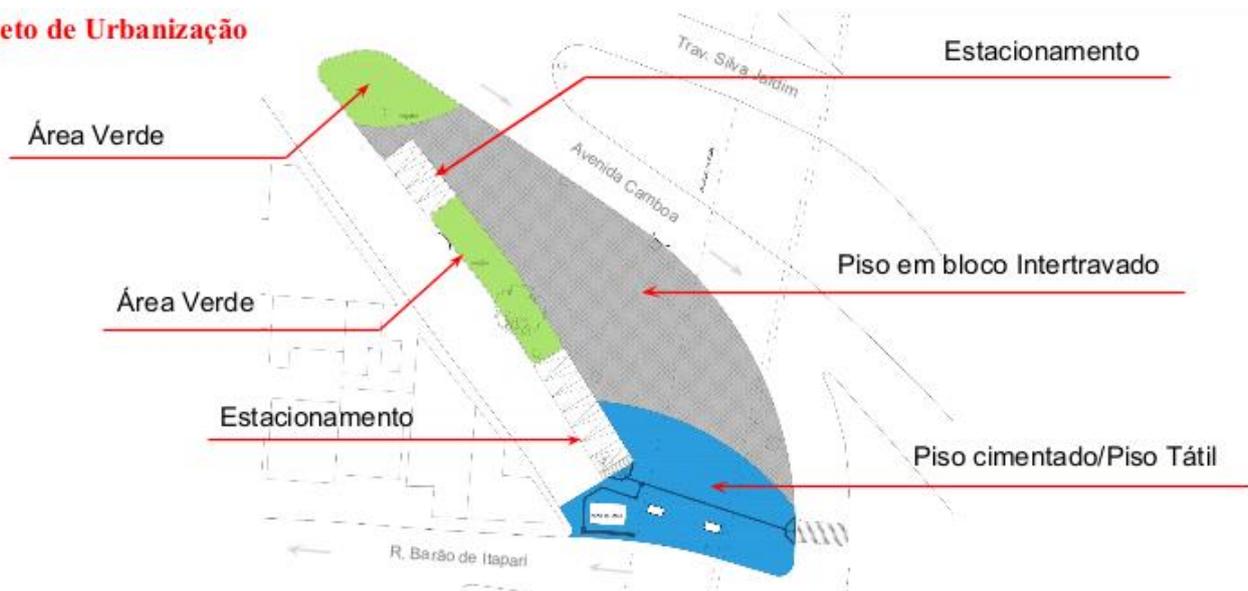
Projeto de Urbanização

PROJETO DE URBANIZAÇÃO

Área Verde;

Piso em bloco Intertravado;

Estacionamento;

Piso cimentado/Piso Tátil;

A proposta de urbanização do canteiro, visa a recuperação de todo o meio fio, a pavimentação de toda a área com piso intertravado, demarcação de piso tátil, rampas de acesso, estacionamento e áreas verdes. Melhorando assim, a visibilidade daquela área, tornando um ambiente mais harmonioso para a cidade.
